**EN004188**

**RAPPORT D'ENQUÊTE  
Dépersonnalisé**

**Accident grave survenu à un travailleur  
le 8 septembre 2017 sur un chantier de construction  
situé au 270, rang 4 Nord à Saint-Georges-de-Beauce**

**Direction régionale de la Chaudière-Appalaches**

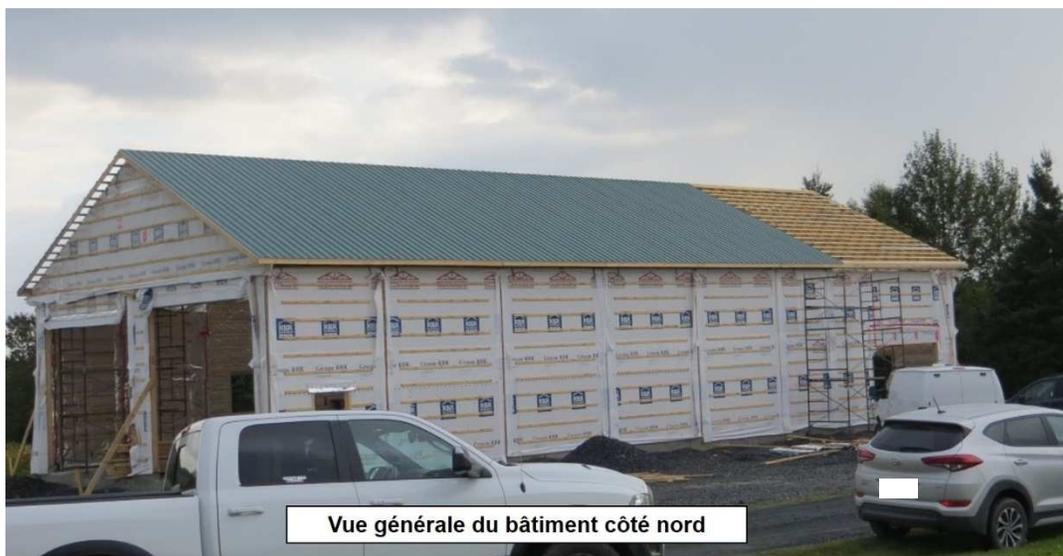
Vue générale du bâtiment côté nord

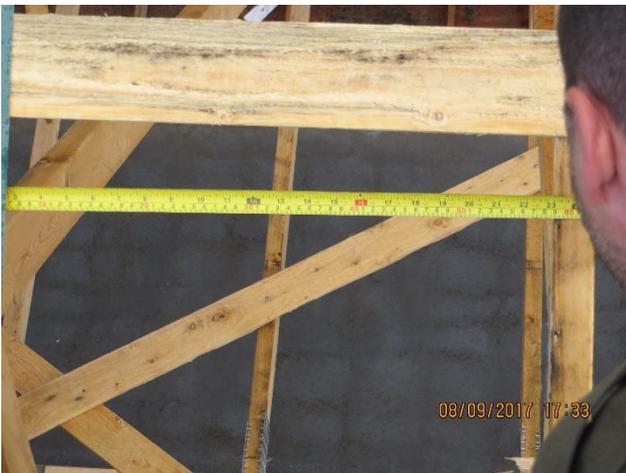
**Figure 7 Espace libre entre les fermes de toit**

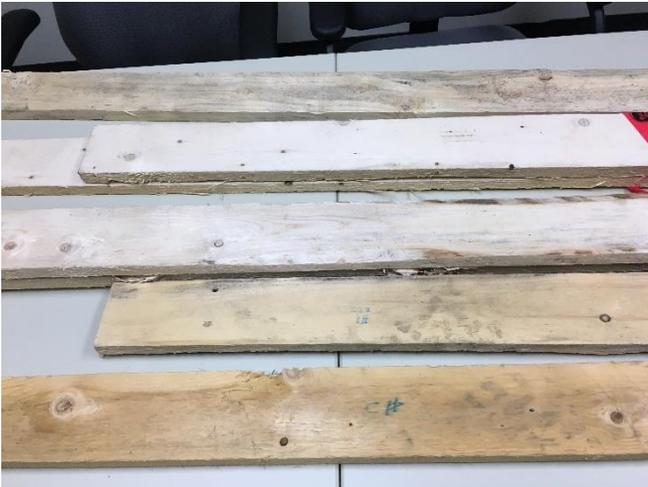
Il est également observé que la latte cassée était attachée qu'avec un seul clou posé en biais dans l'extrémité et reposant sur une partie de l'arbalétrier avec une zone de flache (écorce de l'arbre) causant un appui de la latte incomplet sur la demie de la largeur de la section de 38mm. La flache observée sur l'arbalétrier est cependant jugée être bien à l'intérieur des limites de classement du paragraphe 124c des règles de la Commission canadienne de classification des sciages (NLGA, 2017) pour la qualité #2. Nous avons analysé certains matériaux tirés du site de l'accident, soient la latte de bois fautive, une autre latte type tirée de l'inventaire des matériaux au sol et le clou ayant tenu la latte fautive qui a été retiré de la ferme de toit par la CNESST.

**Figure 9 Deux lattes prélevées sur site**

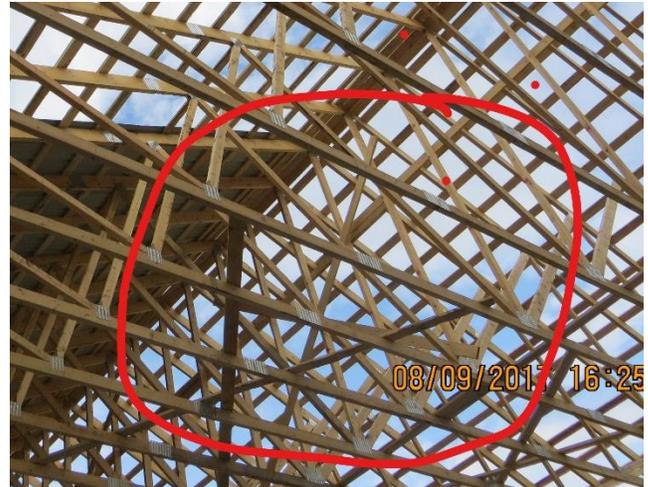
**Figure 10 Vue rapprochée liens continus**

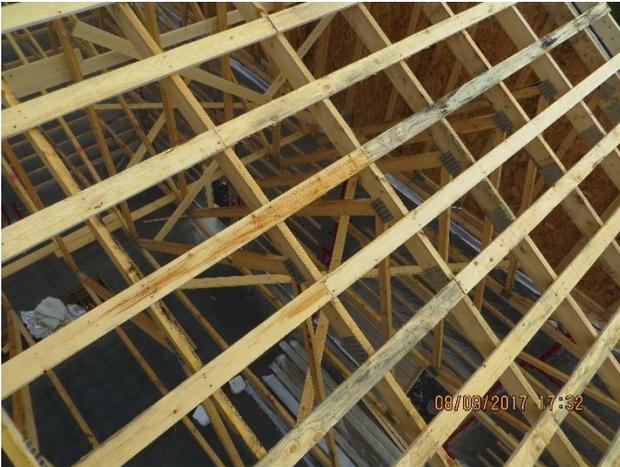
Selon les photos et le clou prélevé et mesures confirmées par la CNESST en toiture, chaque clou des lattes est un clou spiral de 82.5mm (3.25po) avec un diamètre de 2.8mm (0.120po). Les joints entre les lattes de 12pi sont placés en alternance sur l'ensemble de la toiture (figure 11) et comme démontré à la figure 12, l'extrémité des lattes repose sur la demie de la dimension et attachée avec 2 clous en extrémité. Les lattes sont également clouées à chaque intersection des arbalétriers avec 2 clous.

**Figure 11** Vue globale pose des lattes

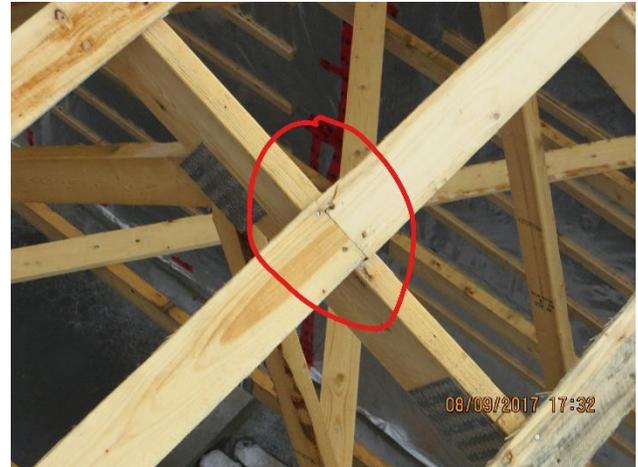
Les lattes de soutien de toiture sont composées de lattes de 1x4 de 12pi clouées sur les arbalétriers en parallèle selon l'axe long du bâtiment et espacées à 16po (approx 400mm). Elles sont placées de façon bout à bout et reposent sur la rive de l'arbalétrier de 38mm de largeur. Elles sont normalement clouées à chaque intersection avec l'arbalétrier avec 2 clous posés de façon perpendiculaire à la face large de la latte.

**Figure 12** Vue clouage des lattes

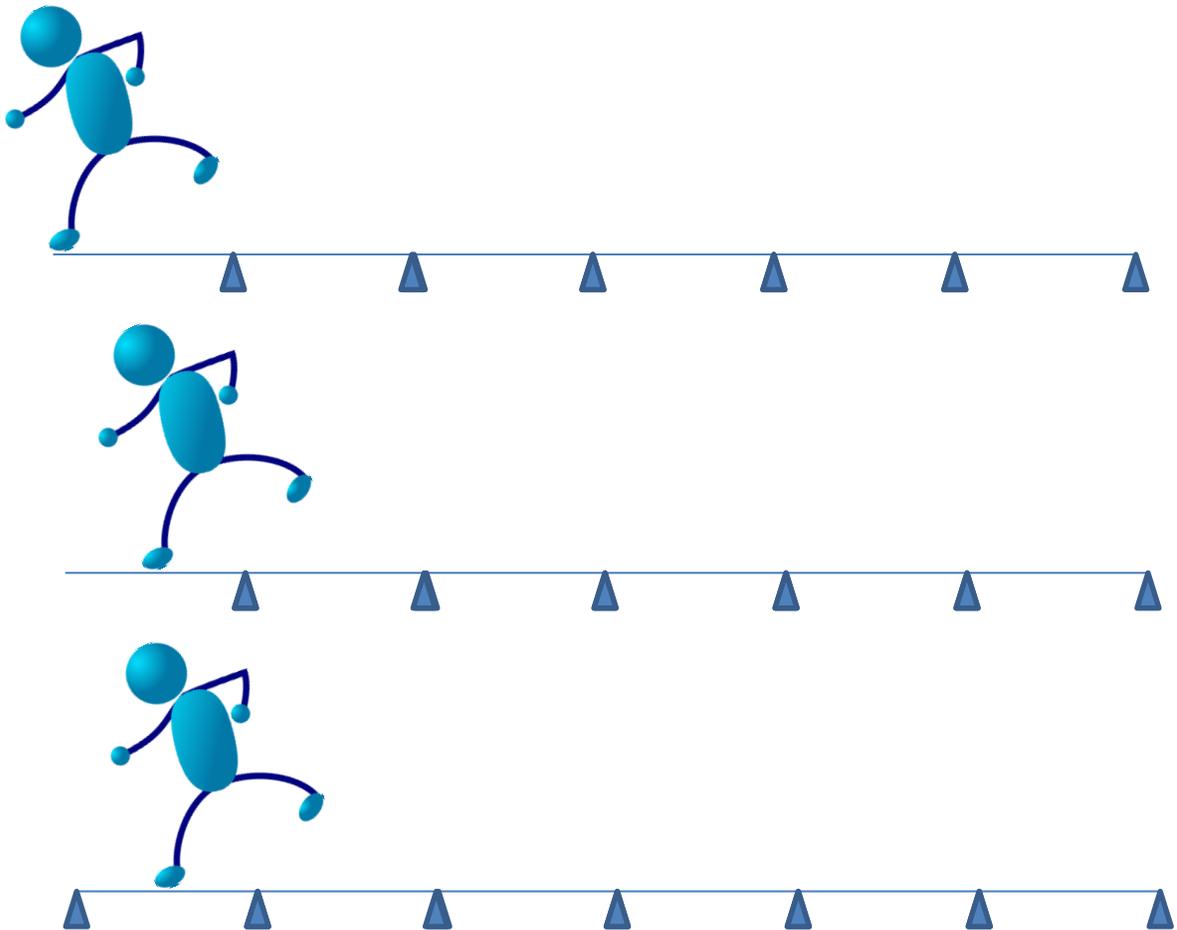
Charge mobile du travailleur :  $200\text{lbf} = 0.889\text{kN}$  appliquée en porte-à-faux, au centre et en appui simple au centre. (Pied placé en extrémité ou au centre de la portée entre 2 fermes de toit) (voir Figure 29)

- La première représente le pied du travailleur placé à l'extrémité qui glisse de l'appui sur l'arbalétrier par une combinaison de flache, mauvaise géométrie d'équerrage, mauvais centrage sur l'arbalétrier et mauvais clouage en bois provoquant un porte-à-faux de 610mm.
- La seconde représente les mêmes mauvaises conditions à l'extrémité, mais le pied du travailleur placé au centre de la membrure ( $x=305\text{mm}$ ).
- La troisième simule la bonne tenue de l'appui et le pied placé au centre.

**Figure 29 Configurations de chargement de la charge du travailleur**

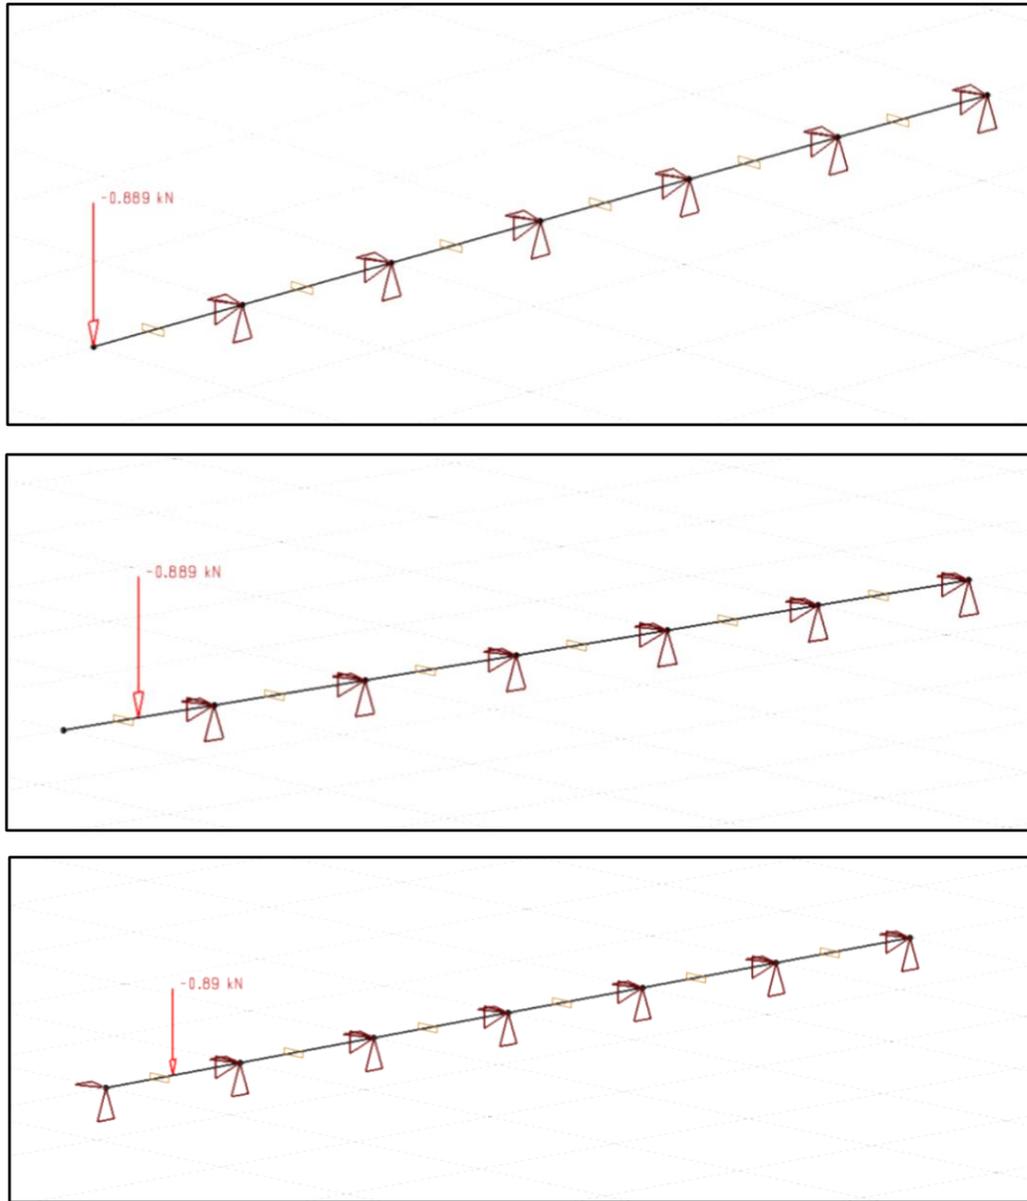
**Figure 30 Configurations de chargement de la charge du travailleur dans SAFI**
