EN004257

RAPPORT D'ENQUÊTE

**Accident mortel survenu le 7 octobre 2019 à un travailleur
de l'entreprise Les Canneberges Boivin inc. située au
20, rang Saint-François à Saint-Louis-de-Blandford**

Date du rapport : 25 mars 2020

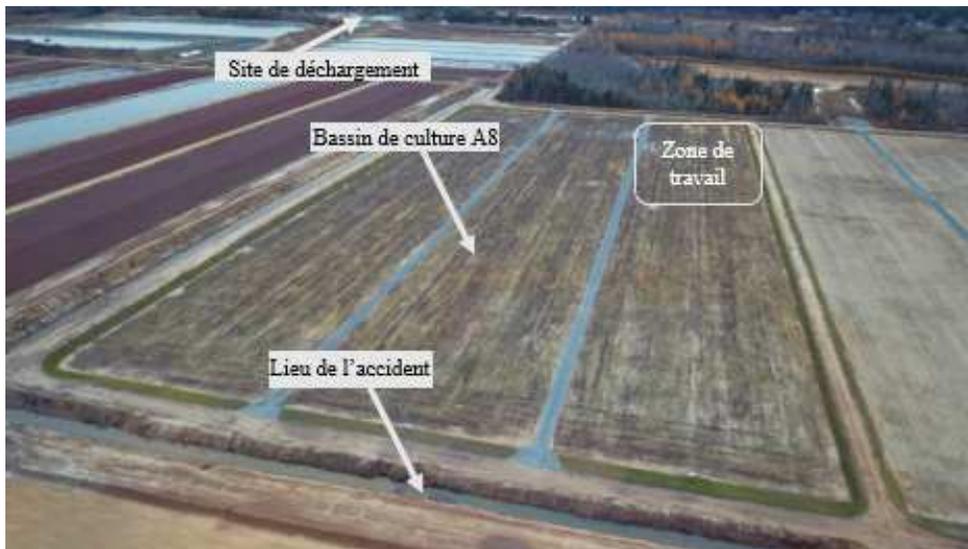
Figure 3 : Site des travaux de désherbage (Source : CNEST)

Le jour de l'accident des travaux de désherbage sont réalisés dans le bassin de culture A8 du Chantier Beaudoin (Figure 3) au moyen d'outils manuels et de chaudières qui sont transvidées par la suite dans une remorque. Une fois remplie la remorque, attelée à un tracteur, est amenée au site de déchargement pour y déverser son contenu.

Lors de l'accident, le travailleur utilise un tracteur et une remorque pour transporter les mauvaises herbes vers le site de déchargement.

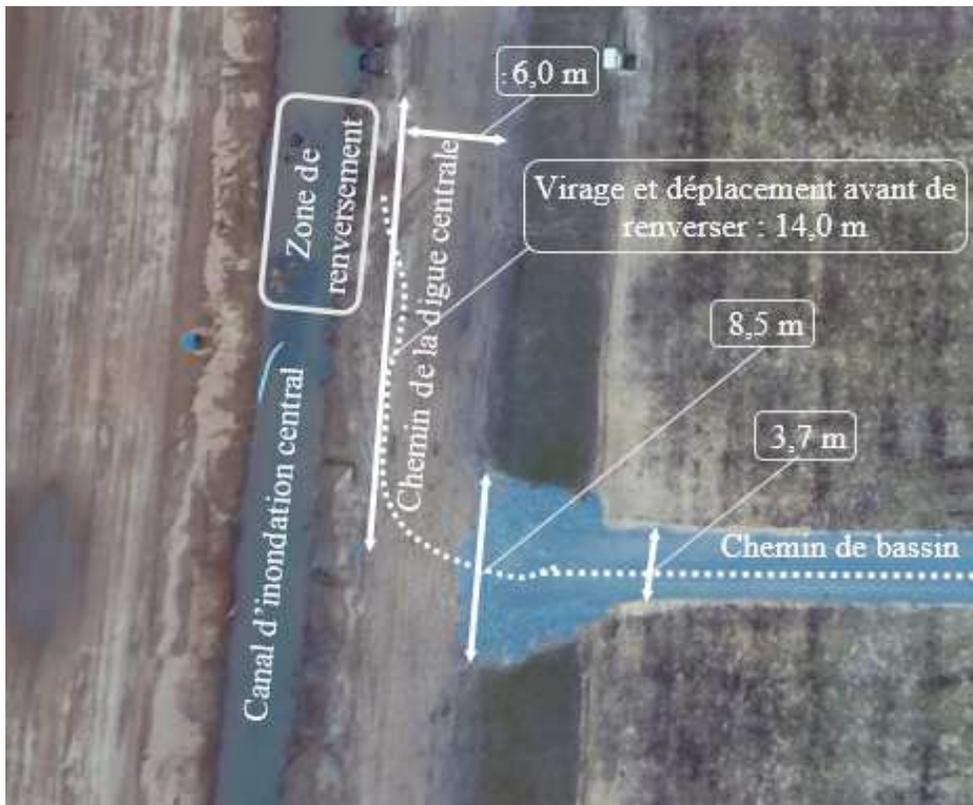
Figure 7 : Descriptions des chemins empruntés (Source : CNESST)

Dans le cadre de l'inspection réalisée à la demande de la CNESST le 24 octobre 2019, une simulation a été réalisée. L'intersection du chemin de bassin et du chemin de la digue centrale (Figure 7) a été reconstituée au moyen de cônes. Le mécanicien y a effectué un virage à droite de 90 degrés à deux reprises avec le tracteur et la remorque. Il n'a ressenti aucune difficulté à effectuer le virage.

Il n'y a aucun témoin de l'évènement, toutefois une simulation d'un virage à droite de 90 degrés avec le tracteur et la remorque dans un arrangement similaire à l'intersection du chemin de bassin et du chemin de la digue centrale a permis de statuer que le virage pouvait être réalisé dans des conditions sécuritaires.

Dans ces conditions le travailleur effectue une mauvaise manœuvre en complétant son virage à 90 degrés en bordure du canal, d'où l'amorce de la perte de contrôle du tracteur qui termine sa course au fond du canal.

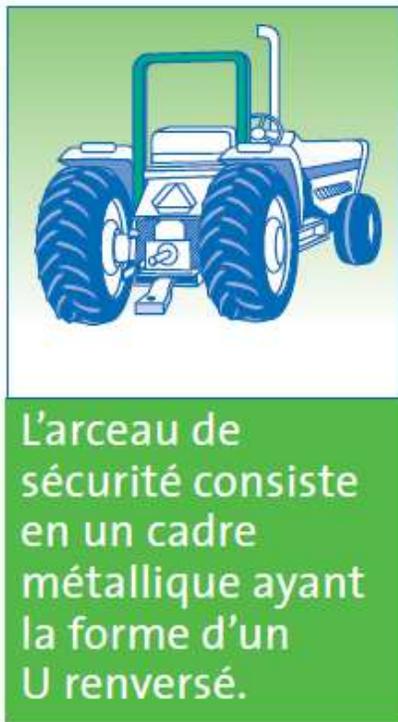
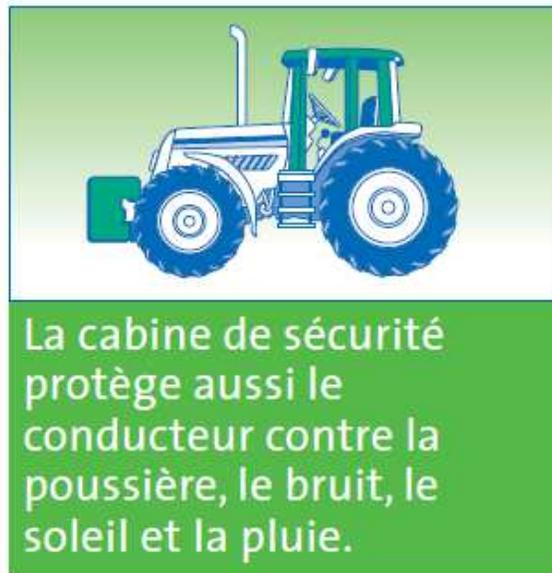
Figure 11 : Extrait du dépliant « Votre famille, votre ferme... qui s'en occupera ? Vous pouvez éviter un renversement de tracteur » (Source : CNESST)

Il existe deux types de structure de protection, soit l'arceau ou la cabine de sécurité (Figure 11). En fonction de l'année de fabrication du tracteur, ils doivent être conçus selon une norme pour en assurer la résistance soit :

- ✓ Véhicules fabriqués avant le 2 août 2001 : Une norme de l'organisme de normalisation The Society of Automotive Engineers (SAE) ou à une norme offrant une sécurité équivalente.
- ✓ Véhicules fabriqués à compter du 2 août 2001 : La norme Structures de protection contre le retournement (SPR) pour engins agricoles, de construction, de terrassement, forestiers, industriels et miniers, CSA B352-M1980.

Les structures de protection créent une zone de protection qui protège le conducteur autant lors d'un cabrage (tracteur qui bascule vers l'arrière) que d'un renversement latéral (tracteur qui renverse sur le côté).

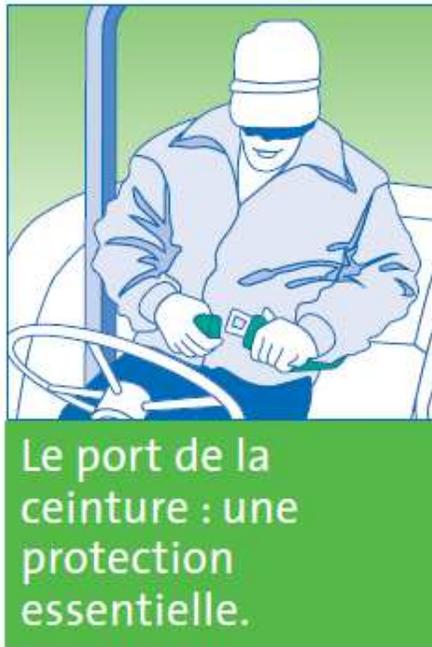
Figure 12 : Extrait du dépliant « Votre famille, votre ferme... qui s'en occupera ? Vous pouvez éviter un renversement de tracteur » (Source : CNESST)

Puis en vertu de l'article 280 du RSST, le port d'une ceinture de sécurité (Figure 12) est obligatoire pour le conducteur d'un véhicule automoteur muni d'une structure de protection en cas de retournement ainsi que pour tout travailleur qui prend place à bord d'un tel véhicule, lorsque le véhicule est en mouvement.

Le port de la ceinture : une protection essentielle.

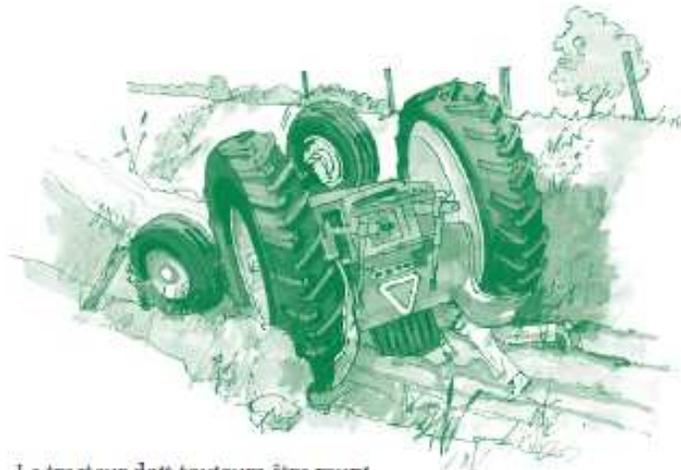
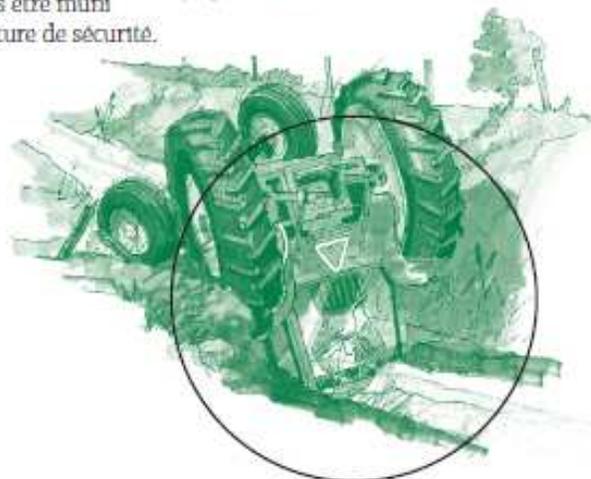
Figure 13 : Extrait du dépliant « L'utilisation sécuritaire du tracteur » (Source : CNESST)

En fait, le port de la ceinture de sécurité maintient le conducteur sur son siège et évite qu'il soit projeté hors de la zone de protection et écrasé par le tracteur (Figure 13).

Le tracteur doit toujours être muni d'une SPR et d'une ceinture de sécurité.

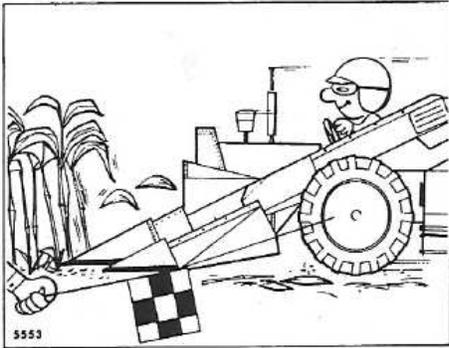
Extrait de la section Consigne de sécurité

Drive tractor at speeds slow enough to ensure safety, especially over rough ground or near ditches. Never drive tractor too close to edge of a ditch or gully. Watch for holes into which a wheel might drop and cause tractor to overturn. If rear wheels should drop into a hole or become mired in soft ground, back out of situation to avoid raising front end off ground.
