Numéro du rapport RAP1333260

RAPPORT D'ENQUÊTE

Fermes Paren	at causé la mort d'un A t-Beauregard inc., située a Joachim-de-Shefford, le 11	de l'entreprise Les au 760, 8° Rang Ouest à Saint- décembre 2020
Dire	ection de la prévention-ins	pection Centre-Sud
	Version déperson	malisée
Inspecteurs:		
1	Luc Lefebvre, ing.	Roxana Alina Bindea

Date du rapport : 10 juin 2021

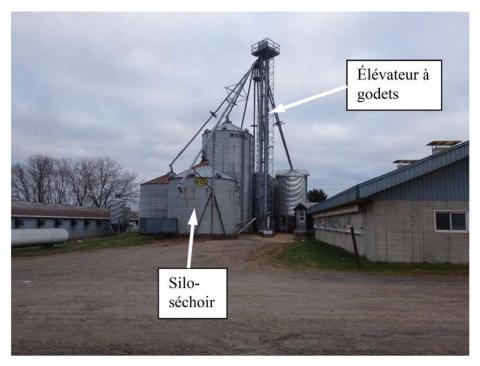
Fig. 3 - Centre de grain
Source : CNESST

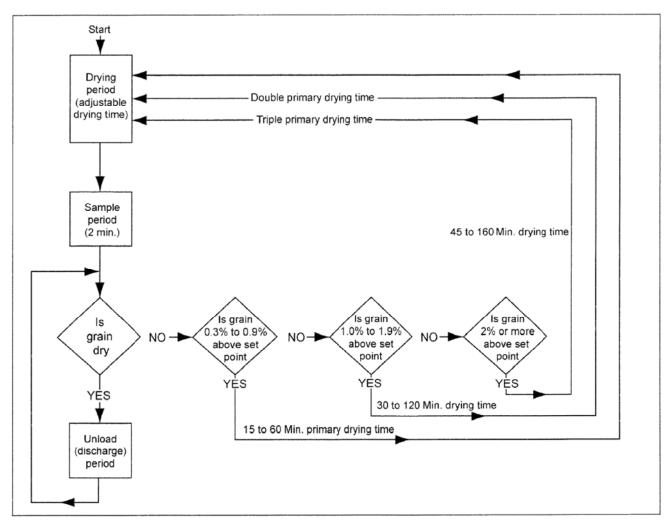
Figure 6A

In the drying period, grain is dried to the desired moisture. This time is manually adjustable.

In the **sample period**, the unit will auger out grain for 2 minutes. If the grain is not dry at the end of the 2 minutes sample, the Calc-U-Dri selects a drying time based on the grain moisture of the sample.

If the grain is drier than the moisture set point, the Calc-U-Dri will go to the **unload period** and auger out grain until wet grain is sensed. At this time, it goes back to the drying period.
