RAPPORT D'ENQUÊTE**EN004379**

**Accident ayant causé la mort d'un travailleur de l'entreprise
Premier Horticulture ltée, survenu le 26 juillet 2022 à la parcelle 64
du Site Saint-Laurent, à Saint-Antonin**

**Service de la prévention-inspection
Gaspésie–Îles-de-la-Madeleine et Bas-St-Laurent**

Date du rapport : 28 juin 2023

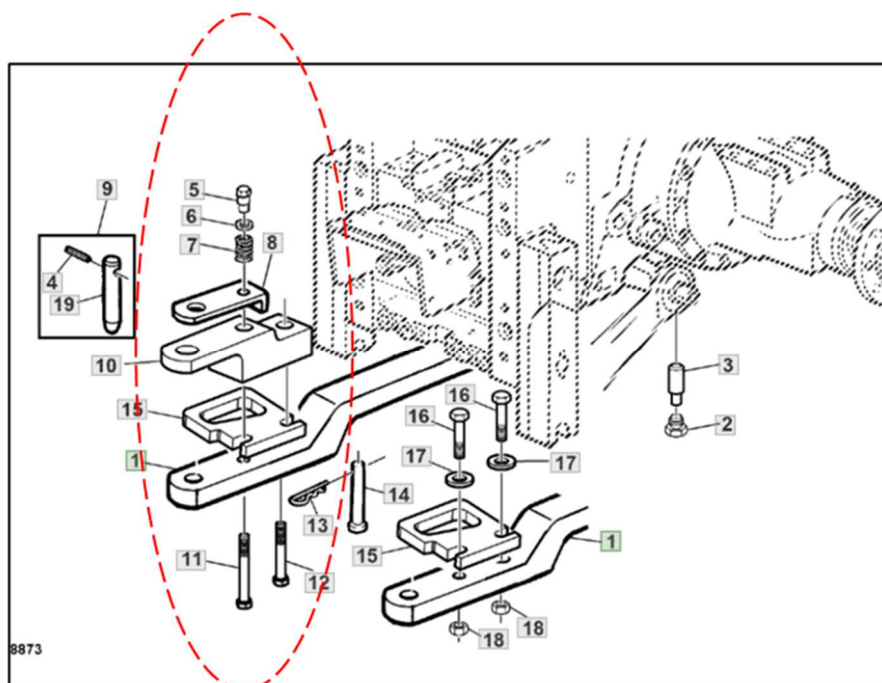
Fig. 14 - Modèle de chape offert par John Deere

La compagnie John Deere fabrique des chapes pour ses différents modèles de tracteurs. À titre d'exemple (figure 14), le catalogue de pièces du modèle John Deere 7530 propose notamment une chape avec éclisse moulée (pièce numéro 10) et retenue à la barre d'attelage (pièce numéro 1) par deux boulons d'un diamètre de 20 mm.

Enfin, dans le manuel d'opération du tracteur John Deere 7530, il est précisé que « les composants de la barre d'attelage sujets à l'usure doivent être contrôlés toutes les 250 heures ».

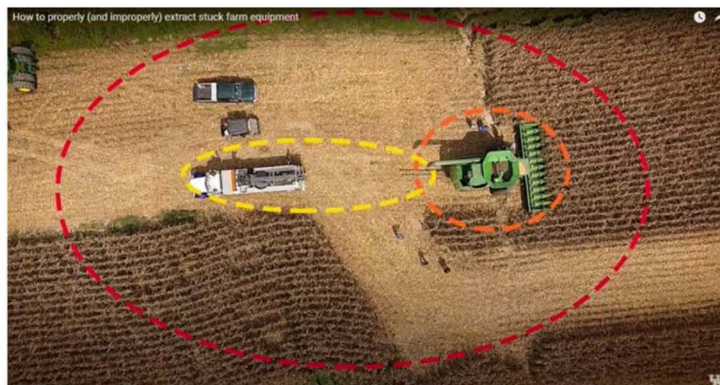
Photo 2. Zones lors de la récupération d'un véhicule enlisé (Kansas University, 2023) :
(Orange : zone d'enlèvement, jaune : zone de remorquage - danger, rouge : zone d'exclusion - danger)

La zone de remorquage en jaune sur la photo 2 est une zone très dangereuse, s'il y a un bris, le câble et les pièces seront projetés vers le véhicule remorqueur ou vers le véhicule enlisé. Dans leurs consignes de sécurité certains manufacturiers précisent de « NE JAMAIS SE TENIR DANS LA TRAJECTOIRE D'UNE ÉLINGUE TENDUE » (Purdue, 2012).

Par ailleurs, il est recommandé d'avoir une zone d'exclusion de 30 m ou plus (en rouge sur la photo 2), ou aucune personne ne doit être lors de l'opération, incluant les personnes à bord d'autres véhicules. Sur la photo 2, avant l'opération, les véhicules autres que le camion remorqueur doivent être retirés.
