# RAPPORT D'ENQUÊTE

## SILOS BLEUS DU QUÉBEC À LEFEBVRE

### ACCIDENT MORTEL

#### Décès d'un travailleur de Silos Bleus du Québec à Lefebvre

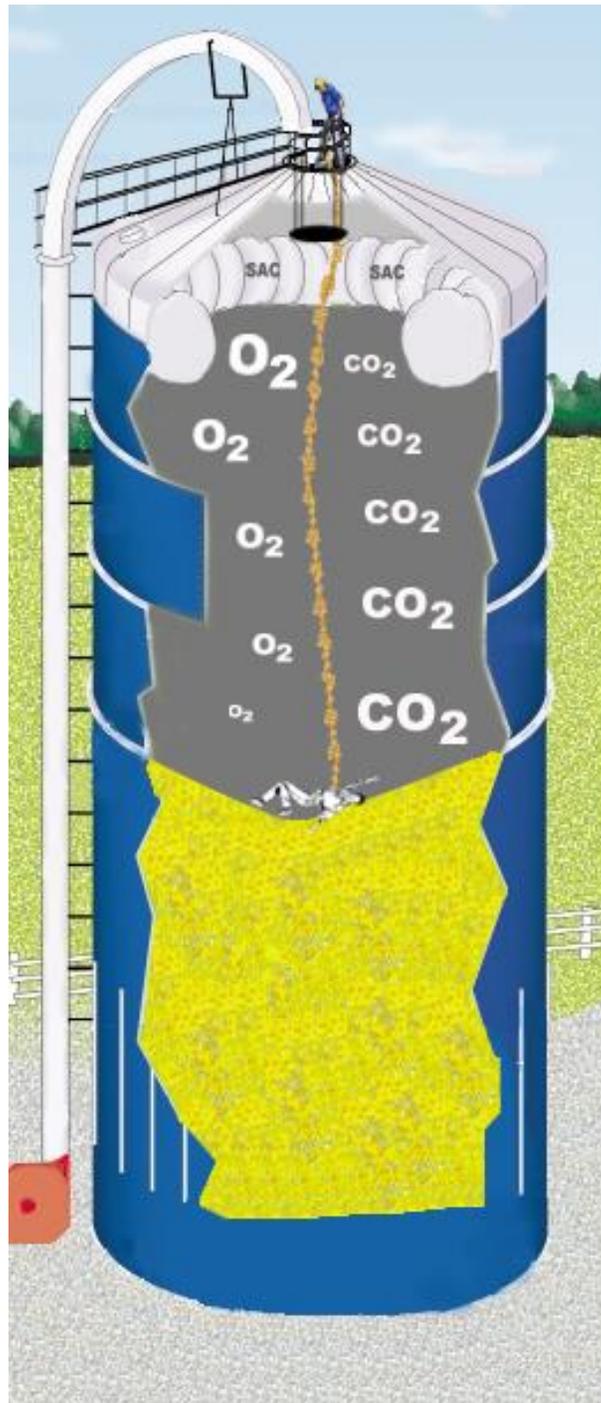
L'accident survient à la fin d'une opération de vérification des sacs d'air dans la partie supérieure d'un silo hermétique de la Ferme Pierka. L'embout d'un ventilateur portatif tombe dans le silo, à six mètres plus bas, M. Douville fait des nœuds dans une corde qu'il attache à l'extérieur du silo et dont il se sert pour descendre dans le silo afin de récupérer la pièce à la surface du grain. N'étant pas en mesure de remonter de lui-même, il demande à son collègue de le hisser jusqu'en haut, ce que l'autre travailleur ne peut faire. M. Douville tombe alors à la surface du grain et perd conscience. Son collègue contacte le service d'urgence et en informe l'agriculteur. Ce dernier tente de secourir la victime en descendant dans le silo et perd lui aussi connaissance. Les deux victimes sont secourues et transportées à l'hôpital où le décès de M. Douville est constaté. L'agriculteur ne subit aucune séquelle.

Figure 1 – Schéma représentant une vue en coupe au moment de l'accident

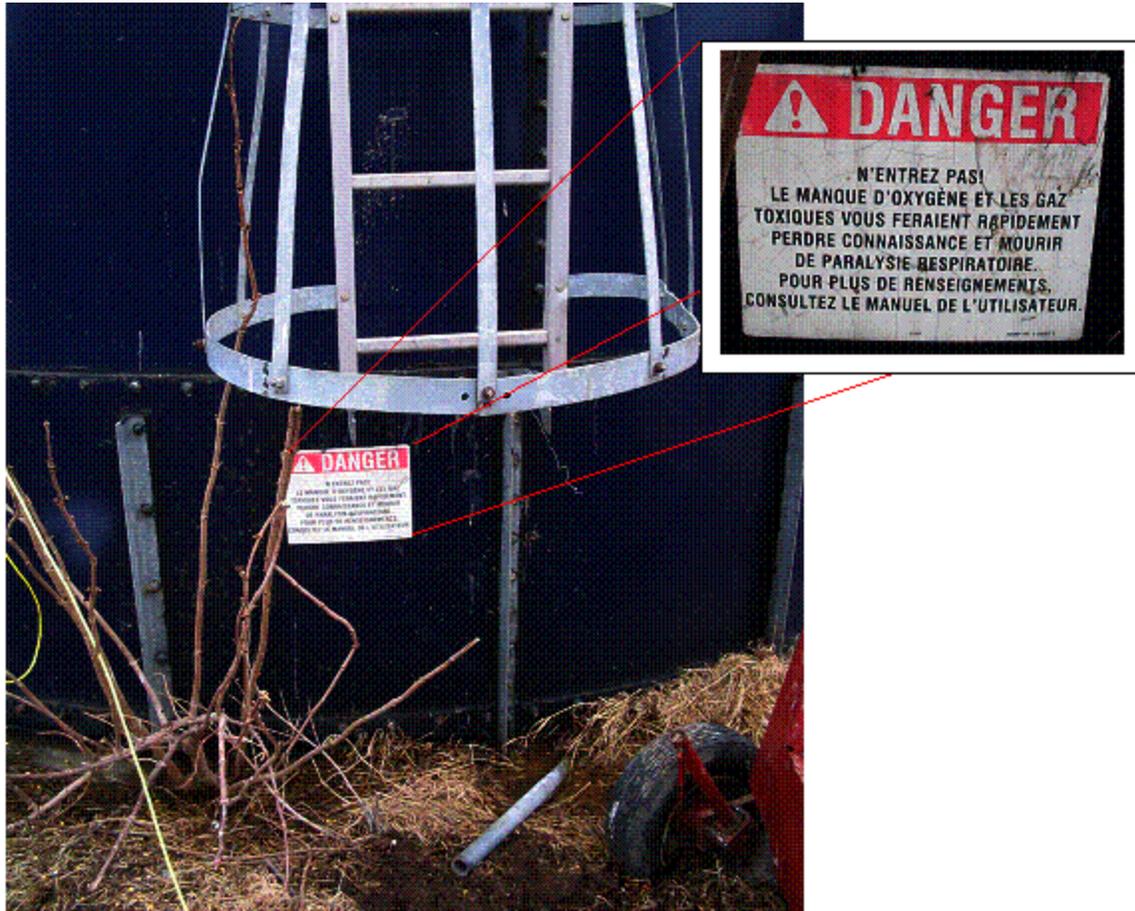
**Figure 2 – Échelle d'accès pour le toit du silo et indication de danger**
