**RAPPORT
D'ENQUÊTE**

**Accident mortel survenu à un administrateur
le 26 janvier 2015 à l'entreprise 8329800 Canada Inc.
1151, chemin des Rapides à Val-des-Monts**

Date du rapport : 5 juin 2015

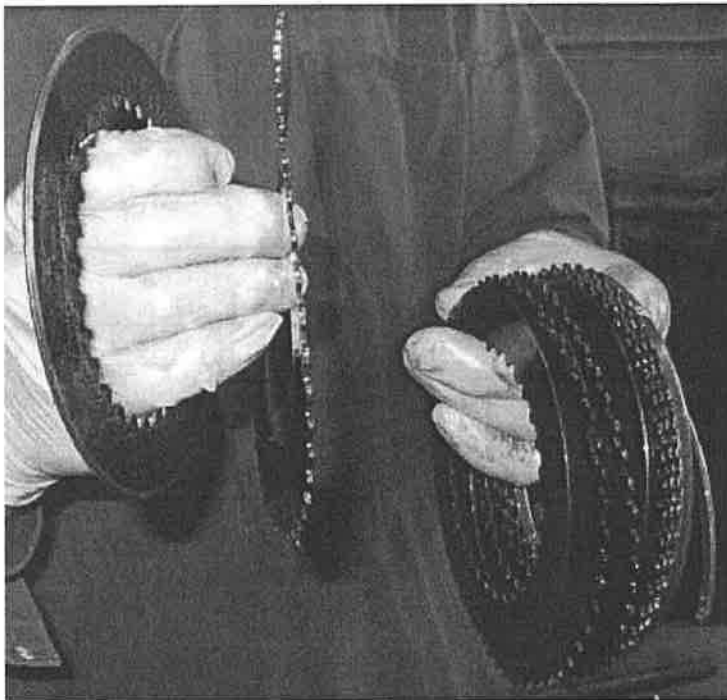
En un deuxième temps, l'ingénieur-expert procède à la vérification du système électrique, du système hydraulique et des composantes mécaniques de la prise de force. Du côté des composantes mécaniques, le démontage de la prise de force révèle que plusieurs disques d'embrayage sont voilés :

Photo 13 : Disques de l'embrayage de la prise de force (Source : CSST)

L'expertise permet de conclure que l'état des disques peut entraîner l'engagement inopiné de la prise de force malgré que celle-ci soit désactivée au niveau de la commande et que le dispositif de pression de l'embrayage soit inactif. Une fois la transmission de la prise de force embrayée, la puissance du moteur est transmise à la prise de force et l'action de son frein devient négligeable. Aucune autre défaillance liée à l'accident n'a été trouvée. Cependant, la contamination du fluide

« ... la majorité des disques de friction sont usés ou complètement usés. Cette condition résulte vraisemblablement d'un usage abusif répété de la prise de force arrière, soit l'application d'une charge subite et excessive à plusieurs reprises. Tout indique que ces charges auront entraîné la surchauffe de l'embrayage, voilant ainsi ses disques, et générant également une usure prématurée des disques de frottement. »

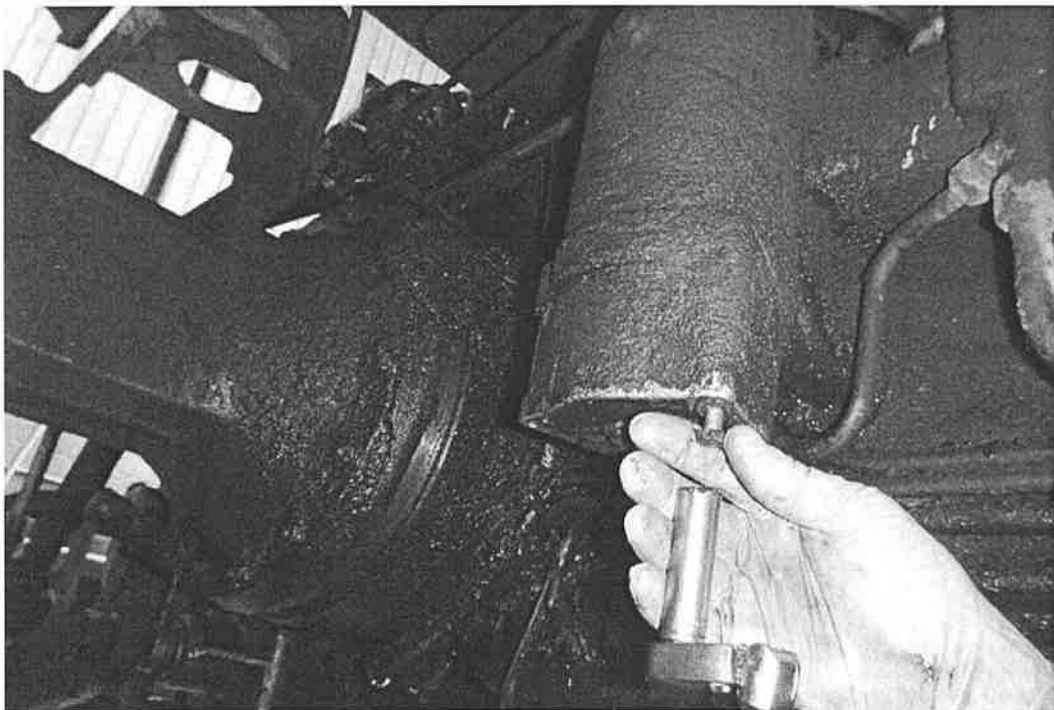
Afin de permettre un examen plus approfondi, sous le véhicule, nous avons procédé à la dépose du filtre à huile hydraulique (photo #38). L'intérieur du boîtier du filtre à huile hydraulique, nous avons noté la présence de limaille et de débris (photo #39). De même, dans la cartouche du filtre à huile hydraulique (photo #40), nous avons également retrouvé plusieurs débris métalliques (photo #41). Nous avons par la suite vidangé l'huile hydraulique, qui est fortement contaminée (photo #42).

Photo 38 :Vue générale du boîtier du filtre à huile hydraulique.
